# **BLUEFIELDS INDIAN & CARIBBEAN UNIVERSITY BICU**

Monografía

## **“Análisis del cumplimiento de la NTON de Accesibilidad en cinco edificios de la BICU Bluefields”**

Septiembre; 2018

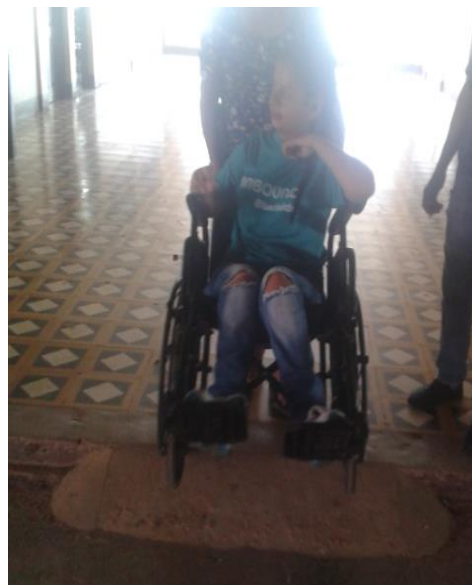
Imagen 4 "Pendiente de desniveles"

En donde establece que “Las pendientes para desniveles no deben de exceder a más de un 60 %; la única deficiencia encontrada es que algunas pendientes no presentan las condiciones de acabados”. (Ver Imagen 3).

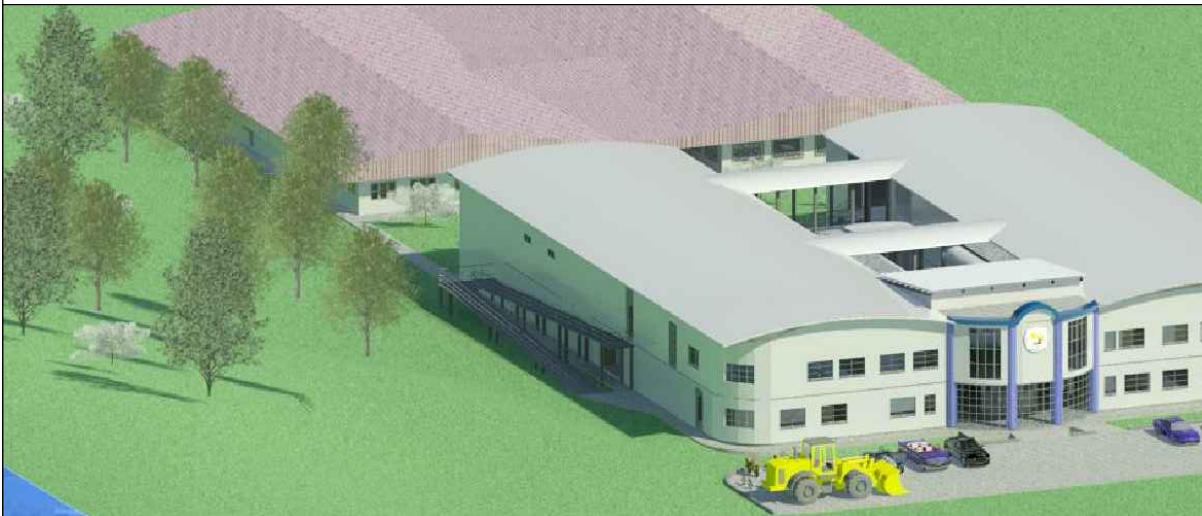
**ELEVACION ARQUITEXTONICA- RAMPA PROPUESTA**  
**ESC:.....1:100**

**"DETALLES DE RAMPA"**  
**ESC:.....1:120**

- Datos de rampa
- Lleva 8% de pendiente
  - La losa descansa sobre vigas de 20 cm x 20 cm.
  - Lleva pasamanos a 0.90 metros los superiores y a 0.75 los inferiores.

- Los descansillos son de 1.2 metros de largo.
  - Los pasamanos del lado de la pared deberan ser incrustado a 0.05 metros separados de la pared.
  - Para los pasamanos se colocaran tubos galvanizados de 2" de diametro.

- Las vigas propuestas, no fueron diseñadas, unicamente fueron consideradas del Reglamento de la construccion de Nicaragua.
  - No se diseñaron zapatas, estas unicamente fueron propuestas en base a las dimensiones minimas de la Cartilla de la Construccion.

- Datos sobre el proceso de construccion
- Se deven de extraer todas las ventanas que se encuentran sobre la pared existente.
  - Las ventanas deven de ser cerradas con mamposteria de 6" de espesor, se debera de llevar a cabo acabado y fino corriente de 1 cm de espesor.
